VILVOORDE

VOORMALIG DOMINICANENKLOOSTER  
SITE 'MATTENKOT'

PROEFSLEUVENONDERZOEK

2008

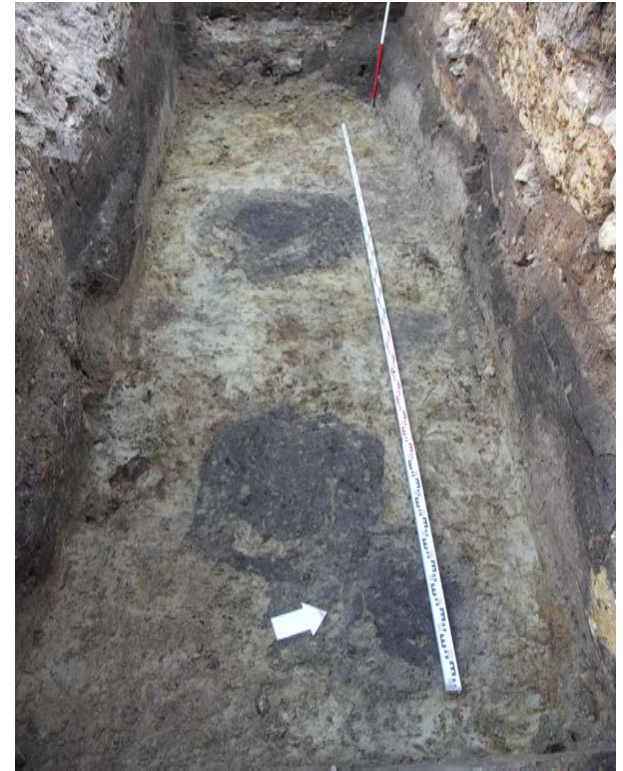
Zicht op vlak B

Oostprofiel

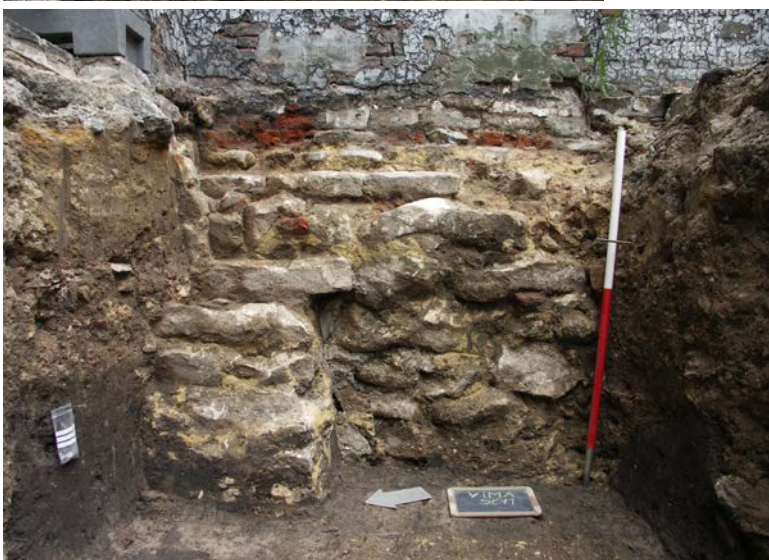
Coupe op één van de paalkuilen, onderaan is de laag natuursteenknollen zichtbaar

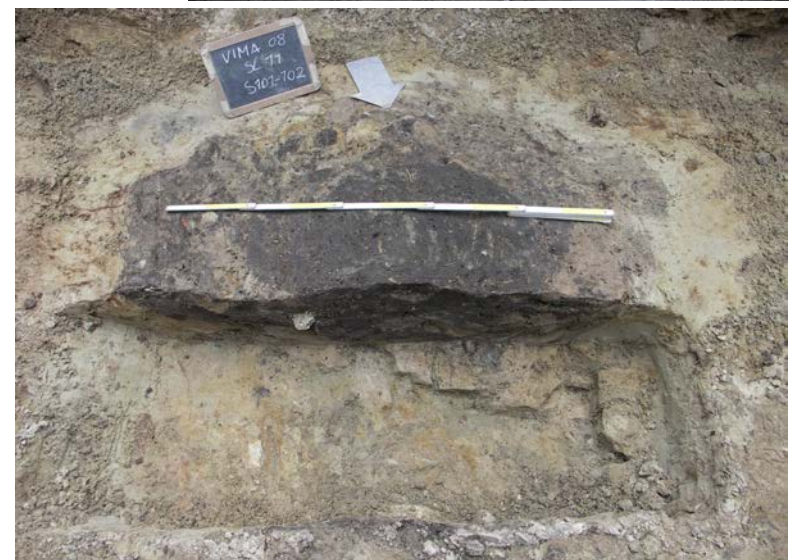
In deze sleuf gebeurde een verdieping tot op de moederbodem. In grondvlak B waren drie of vier paalkuilen aanwezig, uitgegraven tot net boven een laag natuursteenknollen en de moederbodem.

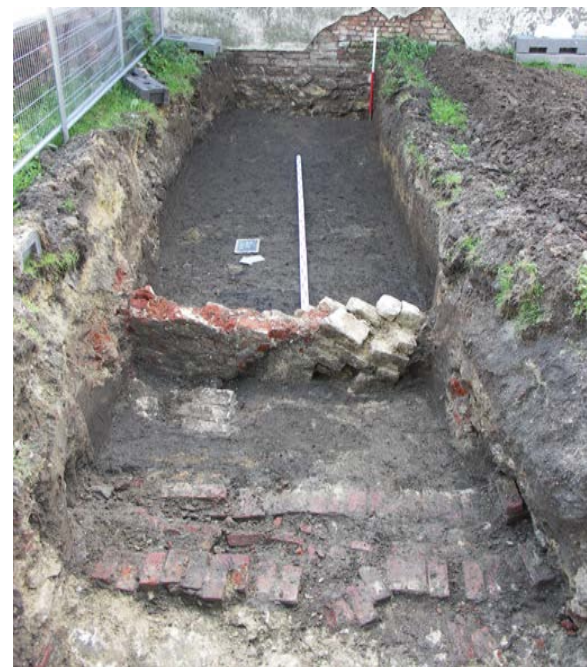
2.2.	Ligging	Tegen het poortgebouw, oost-west gericht
2.3.	Grootte	L: 7 m / B: 2 m / D: 0,80 m (O) tot 1 m (in het W)
2.4.	Tekeningnummer	6: grondvlak en 9: noordprofiel
<b>3.</b>	Beschrijving en opmerkingen	
	<p>Het regelmatige metselwerk van het poortgebouw loopt slechts drie lagen dieper onder het huidige loopniveau. Daaronder is de fundering opgebouwd uit blokken natuursteen in een onregelmatig metselverband. Boven het loopniveau zijn achter de cementering van de gevel verschillende materialen en bouwnaden aanwezig.</p> <p>Het grondvlak heeft algemeen een donker grijsbruine kleur en bevat weinig fijn puin. Enkele vlekken in deze laag zijn slechts onduidelijke aparte sporen. Opvallend is de grote hoeveelheid houtskoolspikkels. In het oosten concentreren die zich tot het spoor S60.</p> <p>Centraal in de sleuf bevinden zich de resten van een muurtje. Dit is deels in natuursteen en deels in baksteen opgebouwd. Mogelijk heeft men bij de bouw van een bakstenen constructie de schuingezakte natuurstenen fundering gebruikt als basis. De natuurstenen blokken zijn mooi gekantrecht, wat eerder wijst op opgaand metselwerk. Het geheel loopt niet door in het zuidprofiel. Een tweede structuur is een goot, opgebouwd in baksteen en afgedekt door blauwe natuursteen (enkel te zien in de profielen). De goot is deels beschadigd bij het uitgraven van de sleuf. De goot leunt tegen een derde structuur: de resten van een natuurstenen constructie. In de profielen is deze muur nog aanwezig tot 20 cm onder het huidige loopniveau. Door de zwakke constructie is een deel tijdens het graafwerk verwijderd. De grens in het westen is onduidelijk omdat de sleuf hier eindigt.</p> <p>In het noordprofiel is tegen de natuurstenen constructie een constructie in baksteen aanwezig. Deze vormt een hoek en is bezet met mortel.</p>

Detail van spoor 55

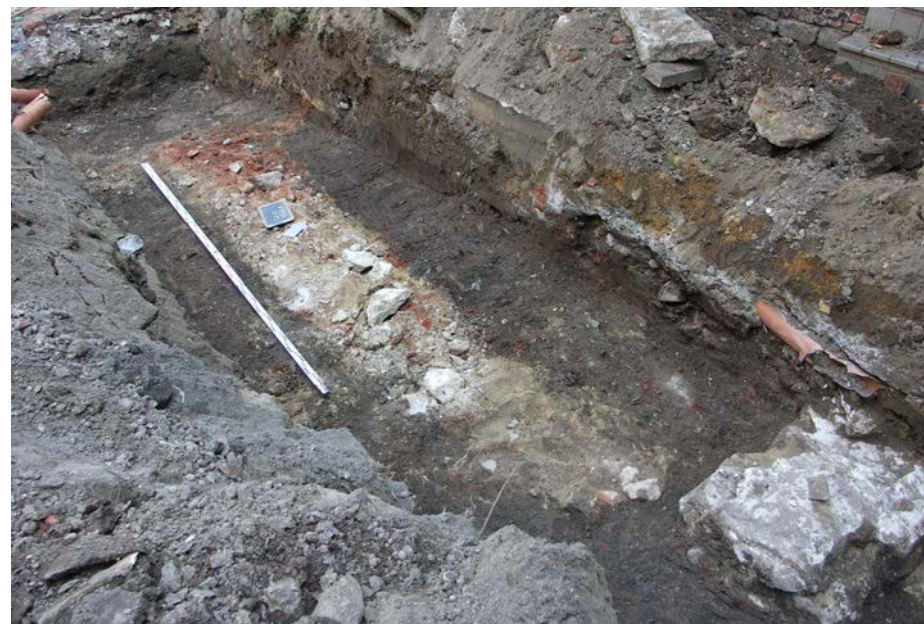
Sleuf 13, westzijde

2.4.	Tekeningnummer	1: grondvlak
<b>3.</b>	Beschrijving en opmerkingen	
	<p>De sleuf werd niet tot tegen de kelder van vleugel C/D getrokken. Het huidig loopniveau bestaat deels uit gras, deels uit plaveien. Onder de plaveien ligt een dikke laag beton. Onder het gras ligt een 70 cm dikke lemige laag. De rest van de profielen vertonen verschillende onbelangrijke puinlagen. De profielen werden daarom niet opgetekend. Het bovenste archeologische spoor is een muur in natuursteen en ligt 40 cm onder het huidig loopniveau.</p> <p>Het noord- en zuidprofiel worden verstoord door een afvoerpijp die schuin over de sleuf loopt. Hierdoor is ook een muur (S7) verstoord. In de lengte zijn resten van een muur of fundering aanwezig (S2). De muur loopt niet door in het westprofiel maar lijkt in het westen twee kleine aanbouwen te hebben, zowel naar het noorden als zuiden toe. Het vierkante spoor in het oosten is niet te identificeren (S8 en S9). De bodem op dit niveau is donker bruin (S11) en bevat fijn tot grof puin. Het gaat hier om een ophogingspakket.</p> <p>Een plaatselijke verdieping tussen S2 en S5 toont op een diepte van ca. 10 cm een donkere laag met relatief veel houtskoolspikkels. Er kwam wat grijs fijn aardewerk uit. De scheiding met de bovenste laag is niet heel duidelijk, wel is er een aanlegssleuf zichtbaar, afkomstig van S5. De donkere laag is een oude leeflaag.</p>

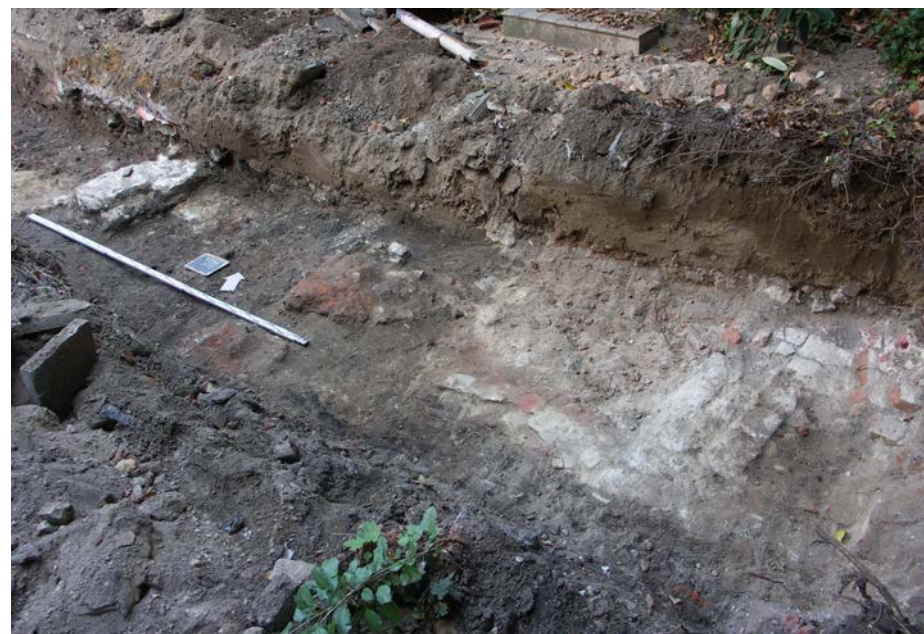
Sleuf 13, oostzijde

Aan de oostzijde van de sleuf zijn een aantal bak- en natuurstenen sporen vrijgelegd die niet kunnen worden geïnterpreteerd maar zeker verder onderzoek verdienen.
